Desarrollo de un Programa de Monitoreo y Mantenimiento Estructural

Universidad Politécnica de Puerto Rico Departamento de Ingeniería Civil y Ambiental

Propósito: Garantizar la seguridad de los usuarios y el buen funcionamiento del Sistema de Transportación del Tren Urbano.

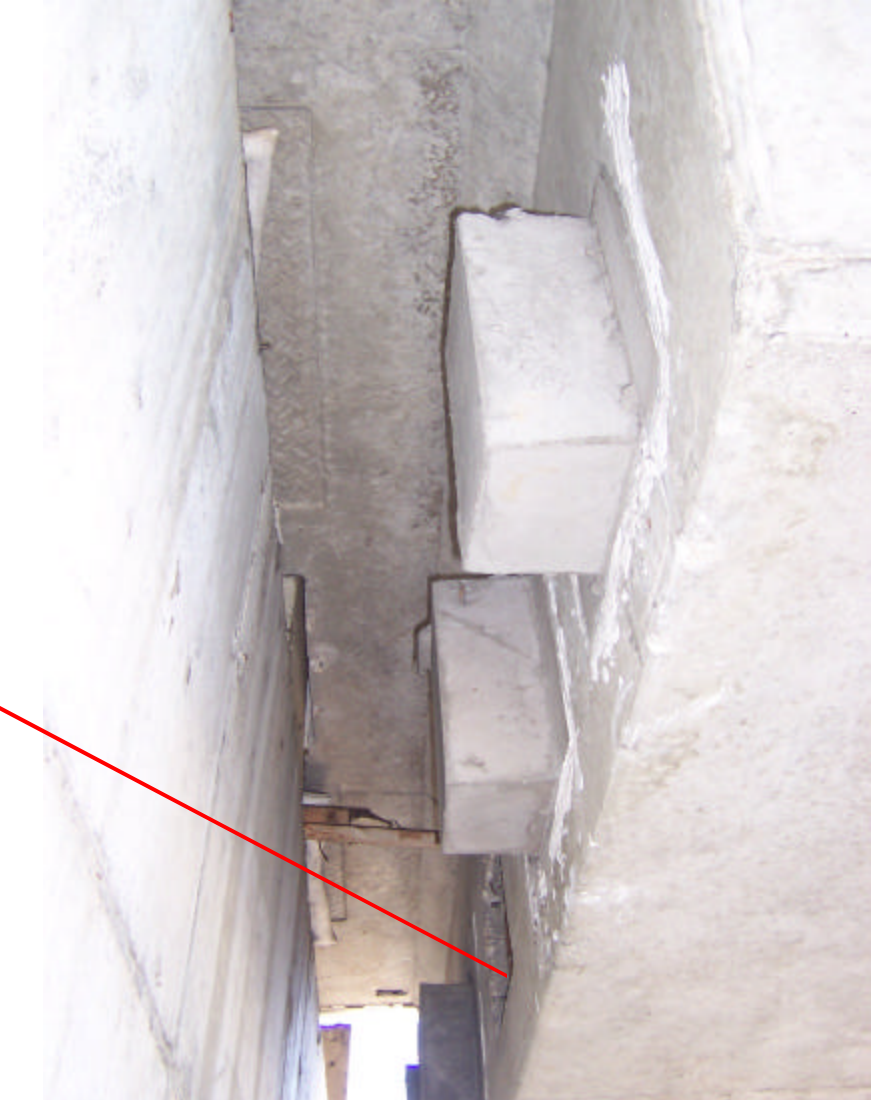
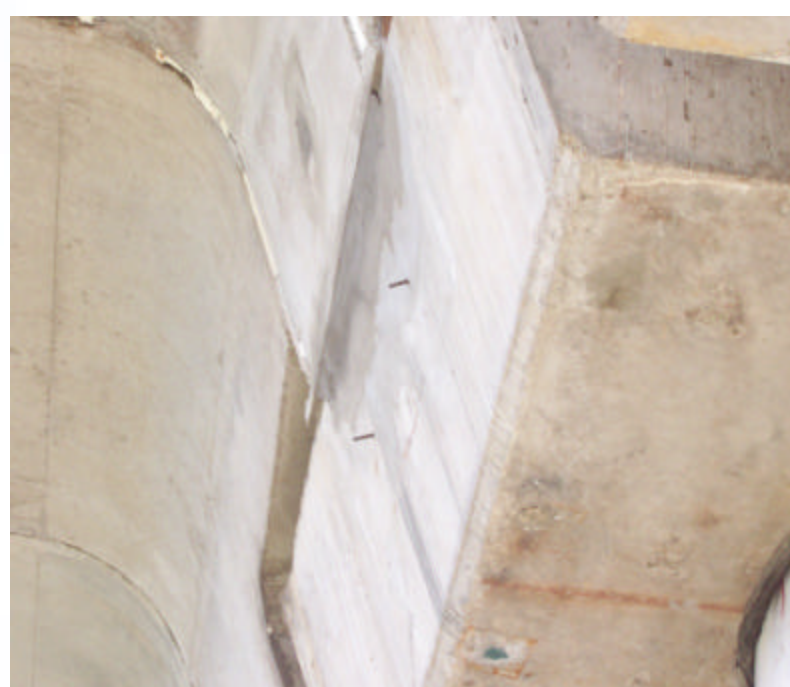
Figura 2: Varillas expuestas al ambiente

- Un punto designado para el anclaje de los cables de post tensado descubierto (Figura 1).
- Algunas varillas expuestas al ambiente (Figura 2 y Figura 3).
- La omisión de una pared (Figura 4)*.

- Por los hallazgos encontrados en la visita de campo es recomendable que un inspector cualificado recorra periódicamente la alineación del Tren Urbano para verificar, buscar y notificar condiciones estructurales atípicas a lo largo del mismo.

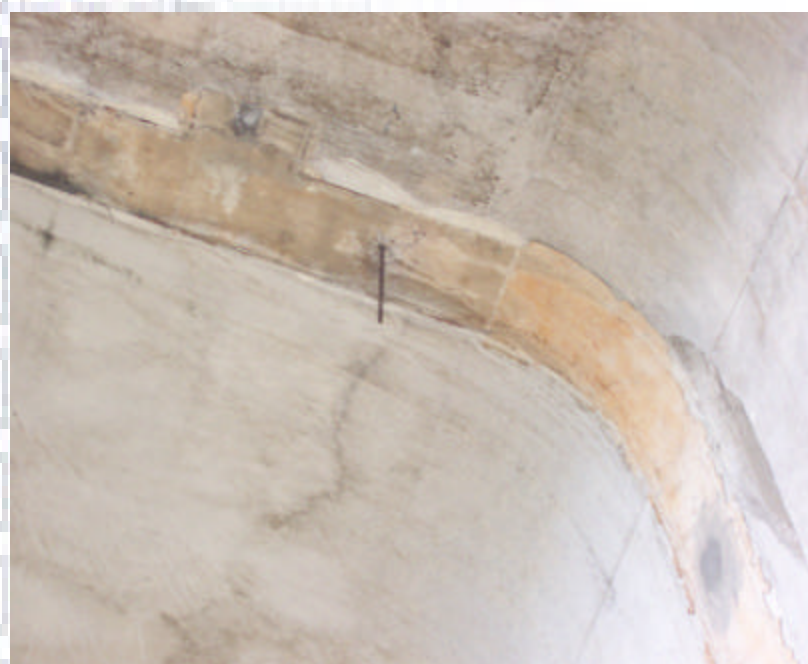
Figura 3: Varillas expuestas al ambiente

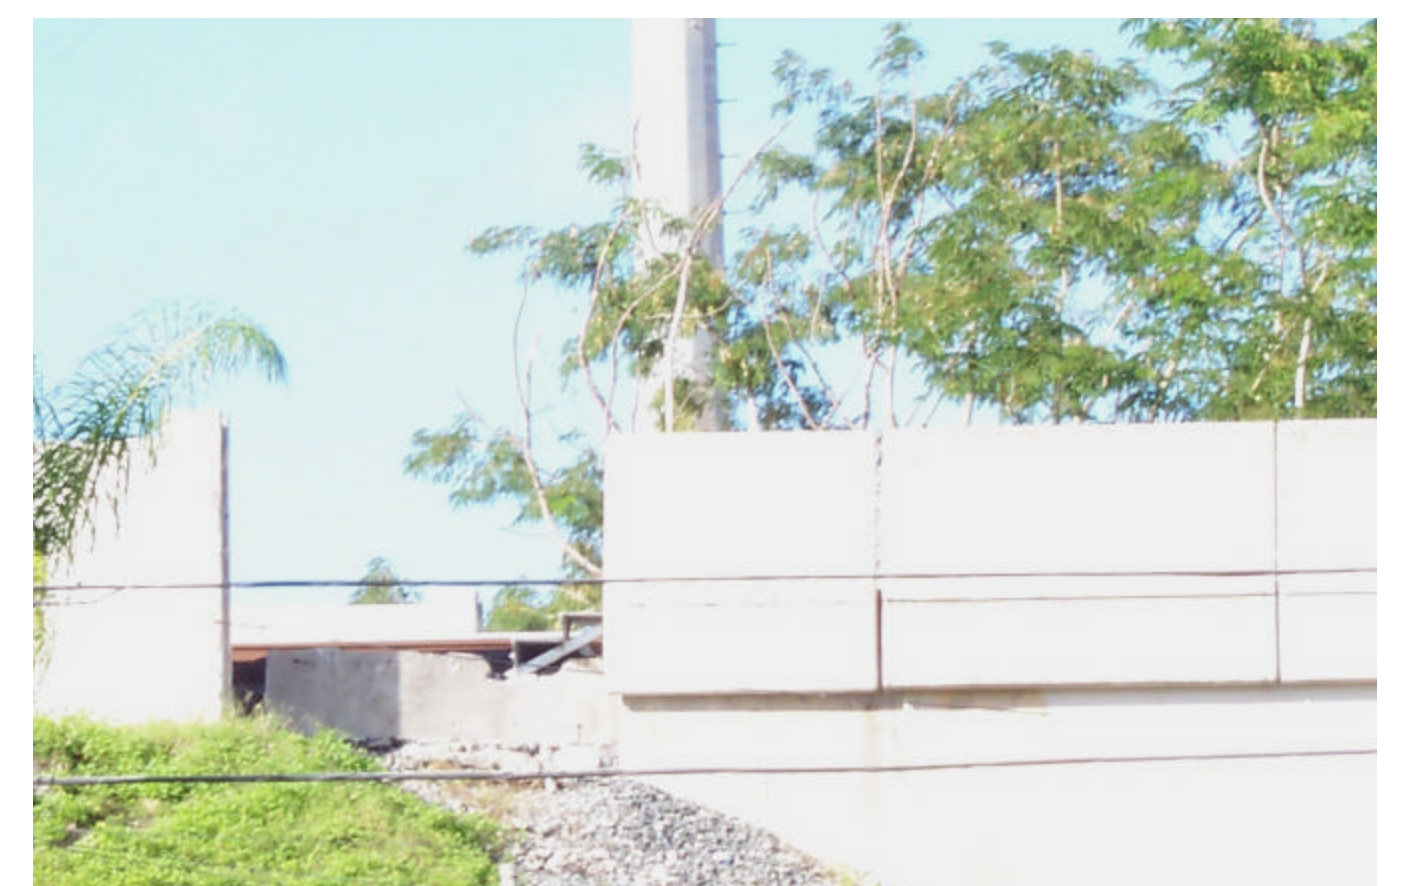
Figura 4: Omisión de una pared

*Aunque no es un elemento de orden estructural, representa un peligro potencial en el caso de curiosos que penetren el área de la vía del tren.
